# Типичные причины ЧП на железнодорожных переездах

**Анатолий ЖЕЛЕЗНЯКОВ,**  
заместитель на-  
чальника Уральского  
УГЖДН Федеральной  
службы по надзору  
в сфере транспорта  
(Екатеринбург)

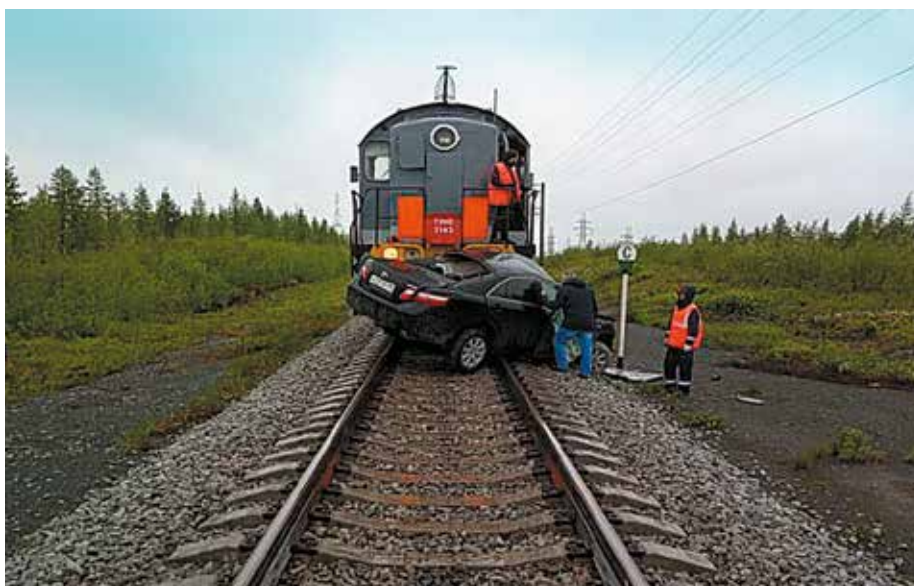
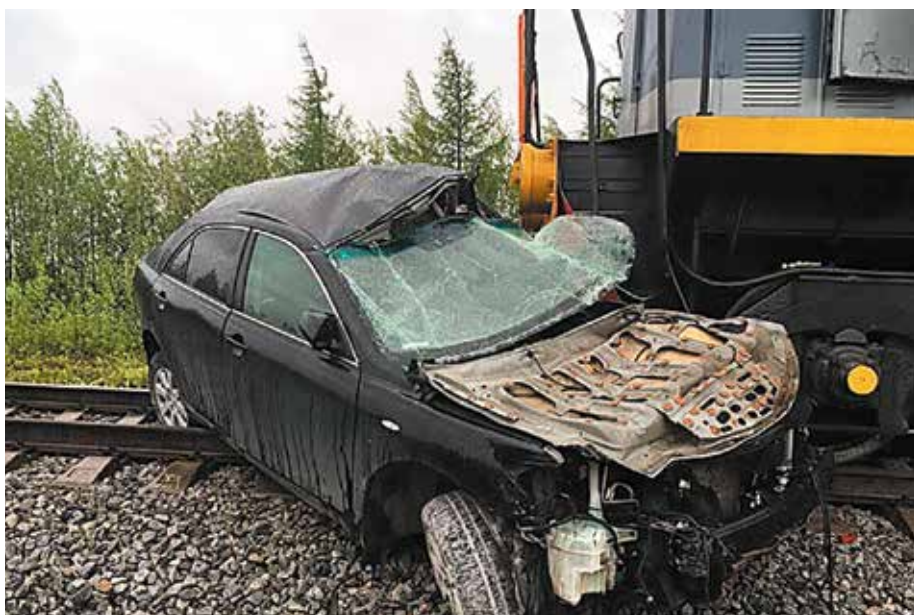
27.06.2019 в 4 часа 53 минуты московского времени на 436-м км ПК 10 перегона Хасырей – Панкит Свердловской железной дороги на регулируемом железнодорожном переезде, не обслуживаемом дежурным работником, при исправно действующей автоматической переездной сигнализации допущено столкновение тепловоза ТЭМ2 № 3143, с легковым автомобилем «TOYOTA CAMRY». Экстренное торможение применено машинистом тепловоза при скорости 71 км/ч при обнаружении препятствия для движения. Тормозной путь составил 480 метров при расчетном значении 496,6 метров.

В результате столкновения схода подвижного состава нет, локомотивная бригада не пострадала, водитель легкового автомобиля «TOYOTA CAMRY» от полученных травм скончался на месте. Локомотив серии ТЭМ2 № 3143 поврежден в объеме технического обслуживания ТО-3. Поврежден путевой ящик рельсовой цепи. Допущены задержки пассажирских поездов.

В ходе расследования данного случая комиссия Уральского управления Государственного железнодорожного надзора Федеральной службы по надзору в сфере транспорта пришла к выводу, что причиной дорожно-транспортного происшествия на переезде явилось нарушение водителем автотранспортного средства пунктов 15.1, 15.2, 15.3, 15.4 главы 15 «Движение через железнодорожные переезды» Правил дорожного движения Российской Федерации в части непринятия мер к остановке автотранспортного средства при приближении к регулируемому железнодорожному переезду с запрещающими показаниями световой и звуковой сигнализации и выезда на железнодорожный переезд
